**”Statusrapport”** for okkerrensingsprojekt vedr.

**”Etablering af okkerrensingsbassiner ved 2 okkerbelastede tilløb til Hemmet Bæk, i Ringkøbing-Skjern Kommune”**

På de efterfølgende sider er vist relevante udpluk af fotoillustrationer og figurer fra den udarbejdede **"Forundersøgelse og skitseprojekt for etablering af nye okkerrensingsanlæg ved 2 okkerbelastede tilløb til Hemmet Bæk - Skidenkær Grøft og Lykkegrøften"**

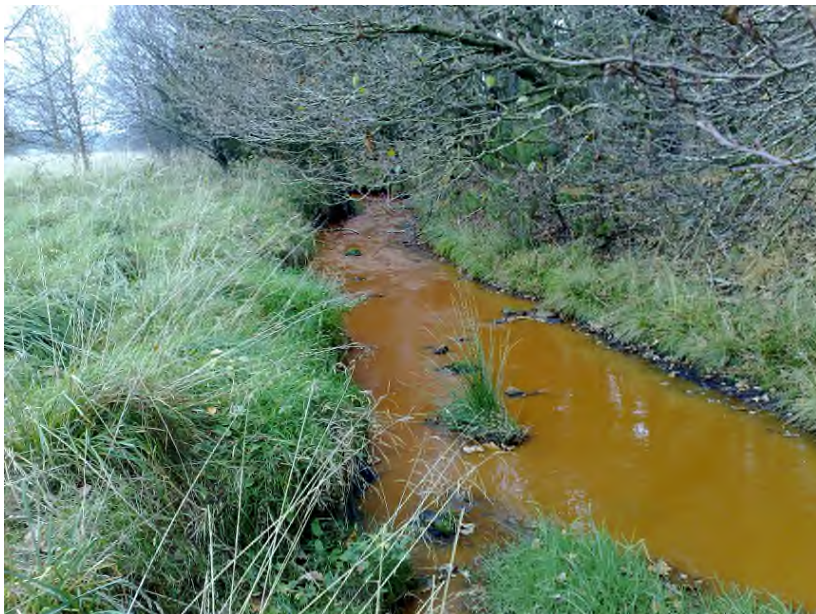
*Foto af stærkt okkerplaget vandløbsstrækning*

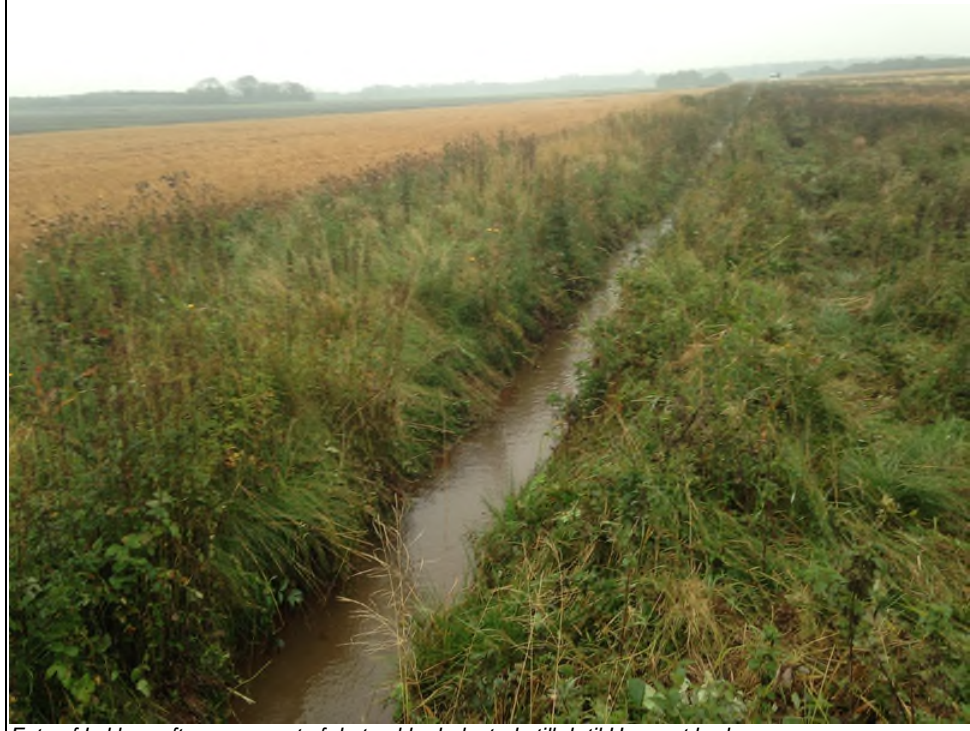
Foto af Lykkegrøften som er et af de to okkerbelastede tilløb til Hemmet bæk

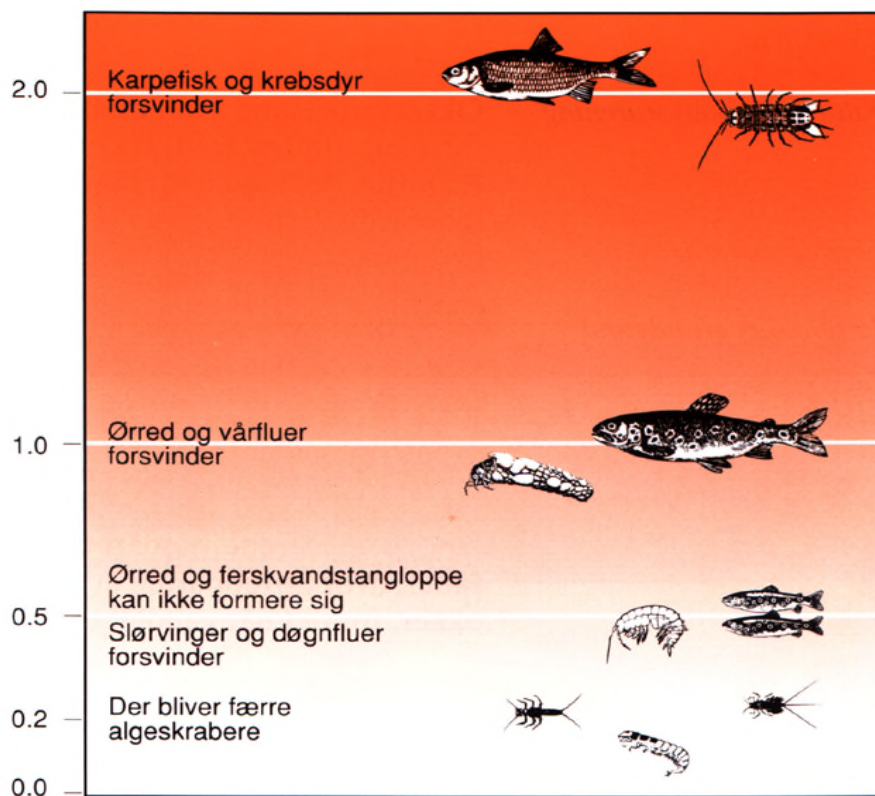
Ferrojern  
mg/l

Figuren viser sammenhængen mellem ferrojern og fisk-/smådyrssammensætningen i et vandløb.

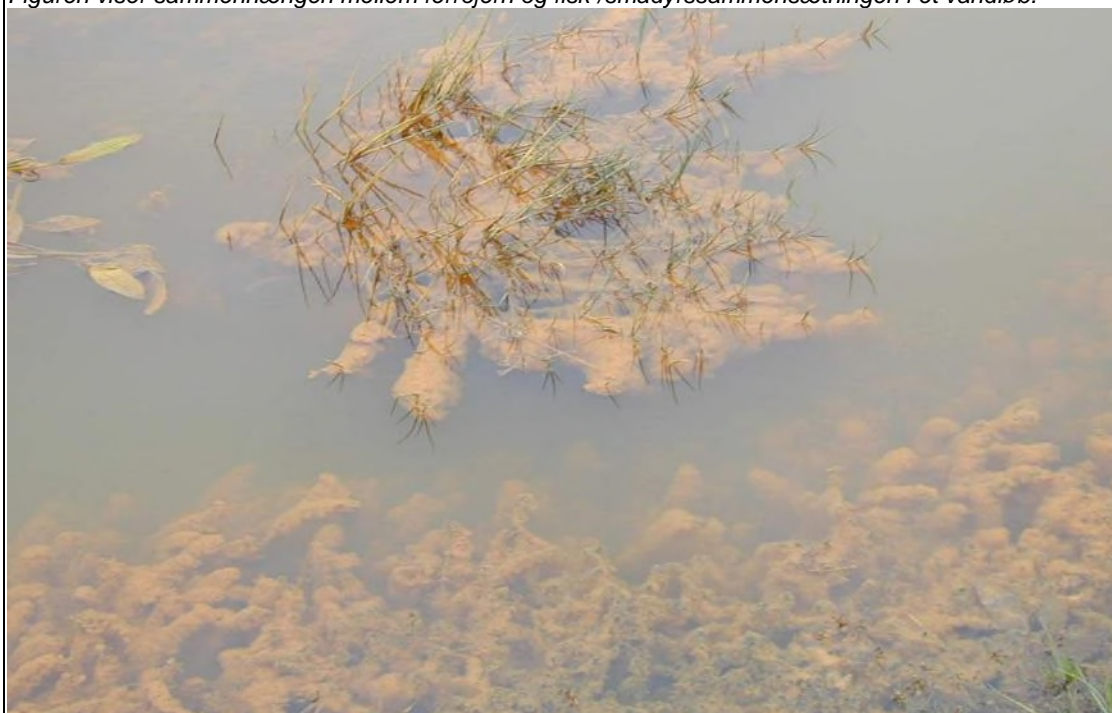
Eksempel på vandplanter i et tidligere etableret okkerrensingsbassin som filtre og tilbageholder okkerpartikler.

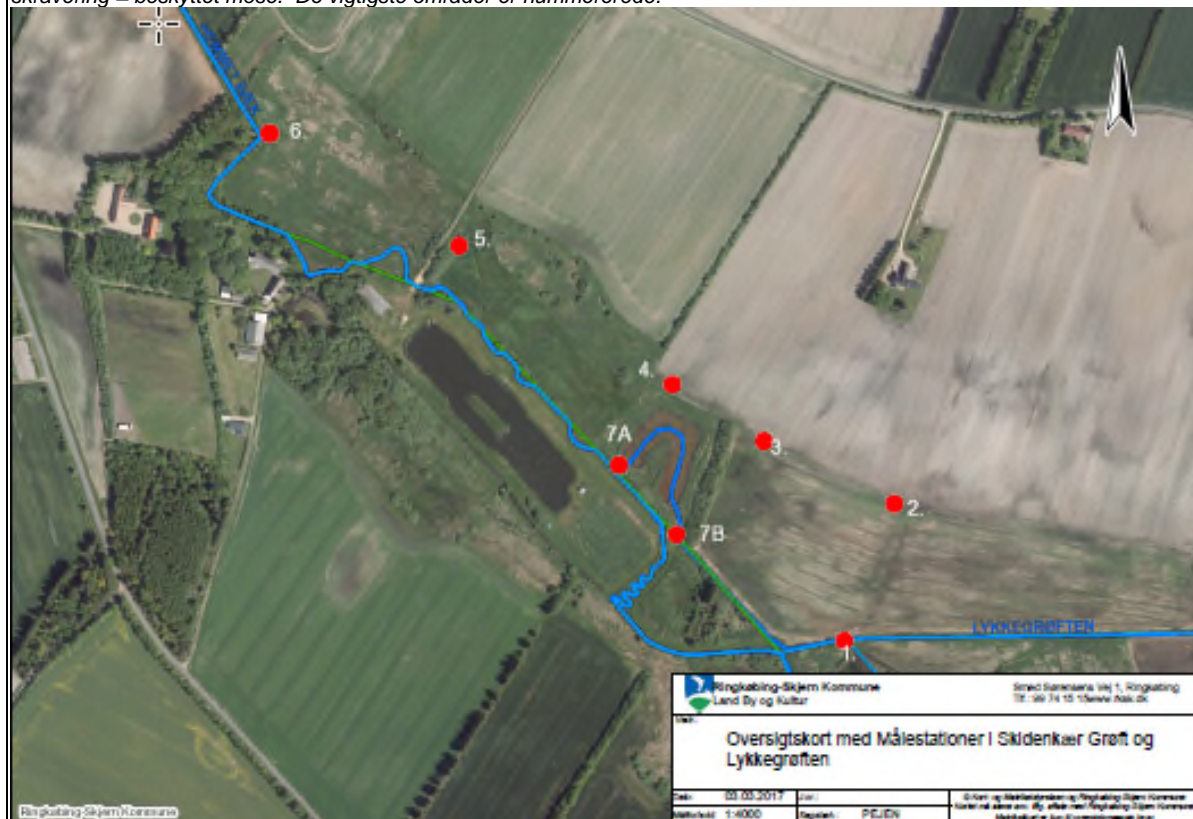
Oversigtskort med placering af målestationer/stationsnet ved Skidenkær Grøfts og Lykkegrøftens udløb i Hemmet Bæk.

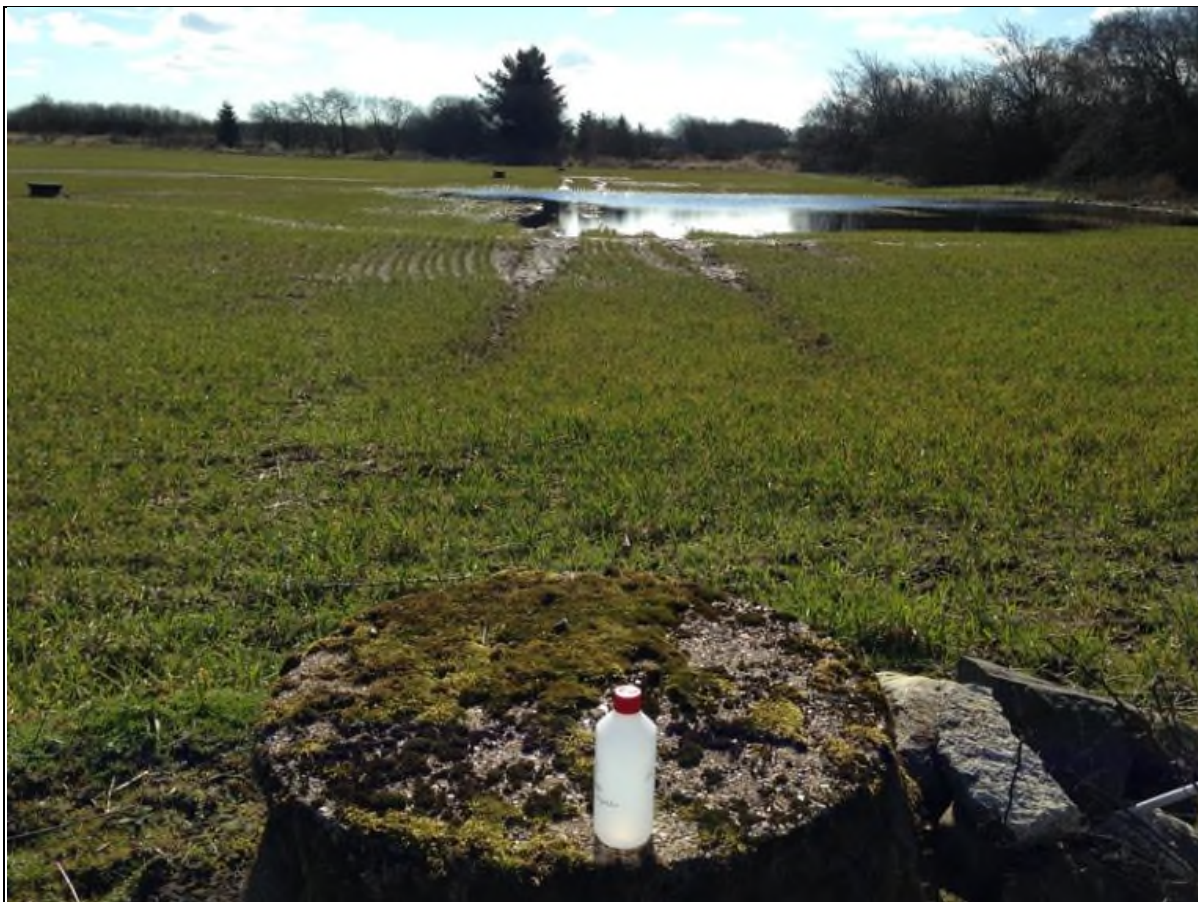
*Viser prøveudtagningsstation (nr. 3) ved eksisterende drænbrønd i projektområde nr. 1 som er ved Skidenkær Grøft,*

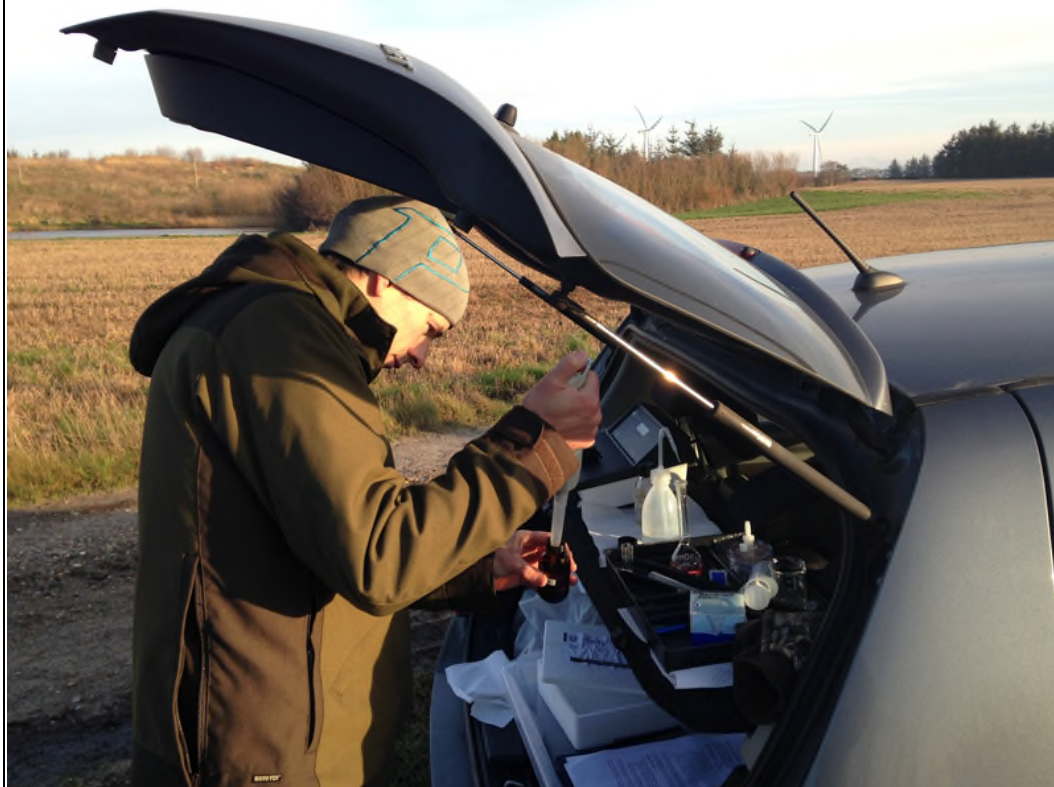
*Foto der viser hvordan de udtagende jernprøver fra de okkerbelastede vandløbsstrækninger bliver analyseret.*

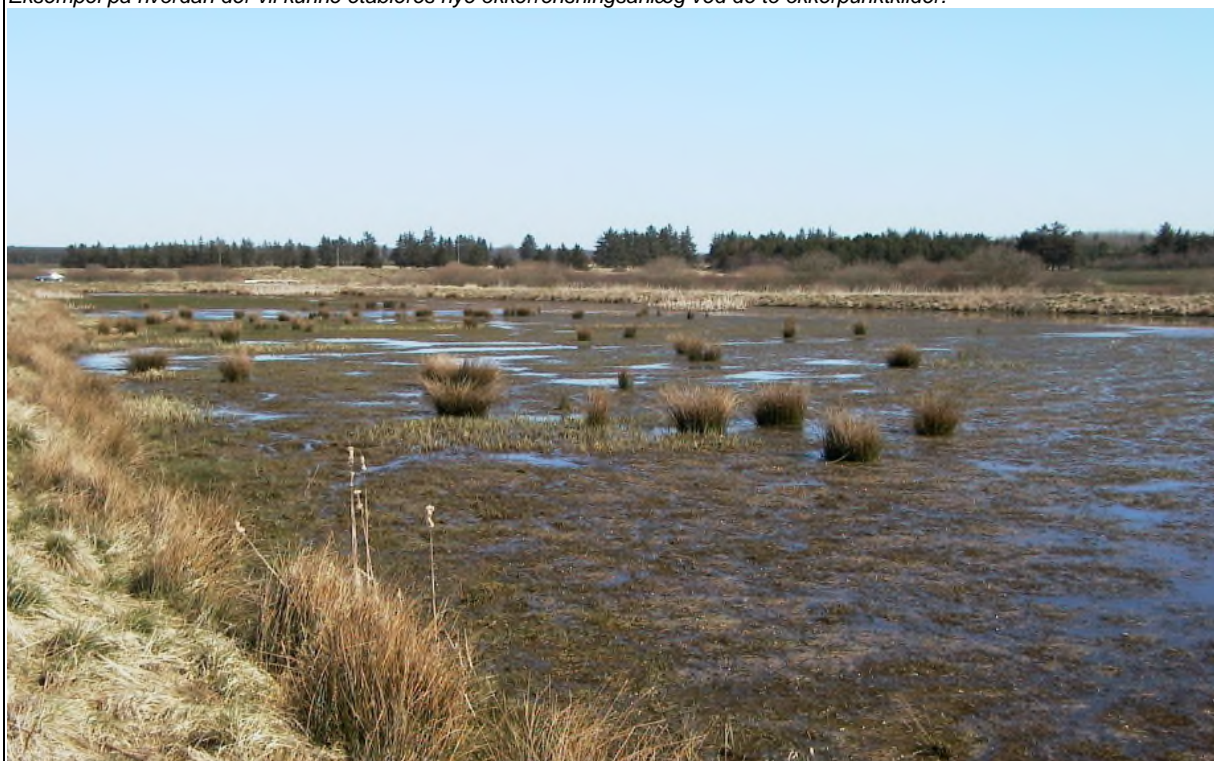
Foto og eksempel på et tidligere etableret okkerrensingsanlæg ved Abild Å, som er et tilløb til Vorgod Å, der ligger øst for Videbæk.

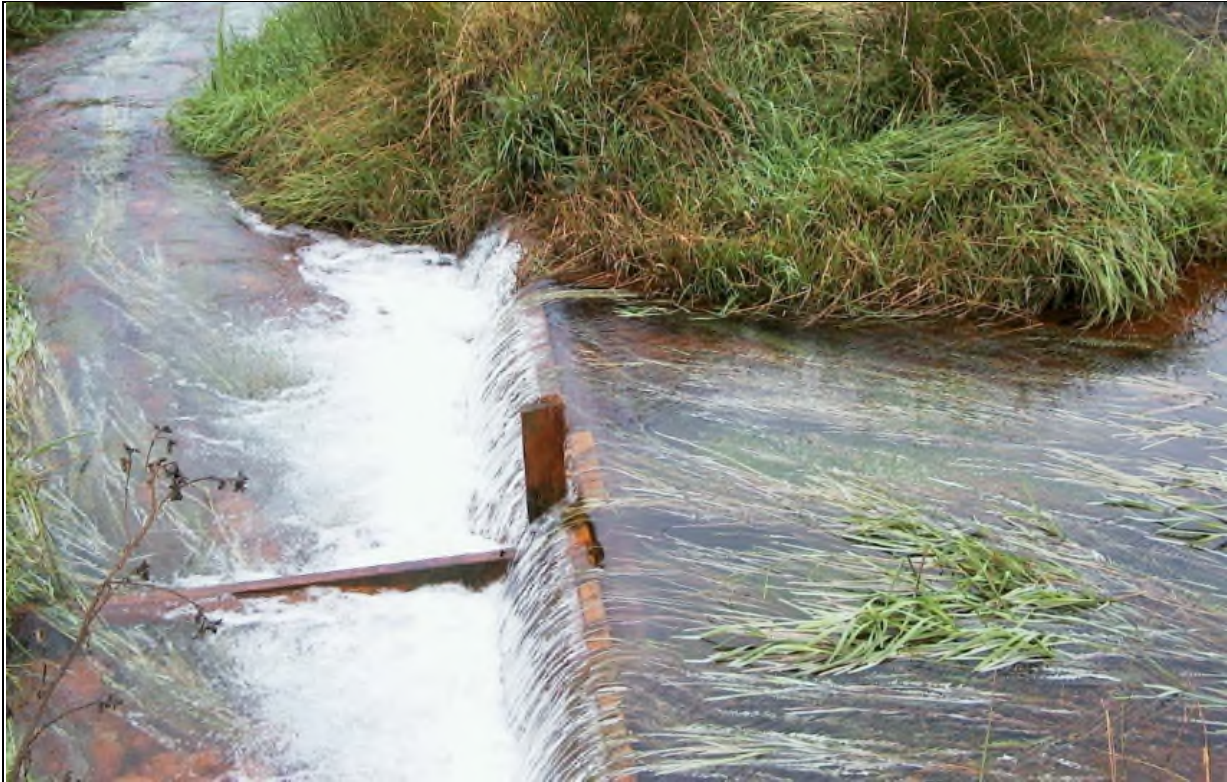
Foto af det rene afløbsvand fra okkerrensingsanlægget ved Hogager Bæk, anlægget blev etableret i løbet af vinteren 1991/92

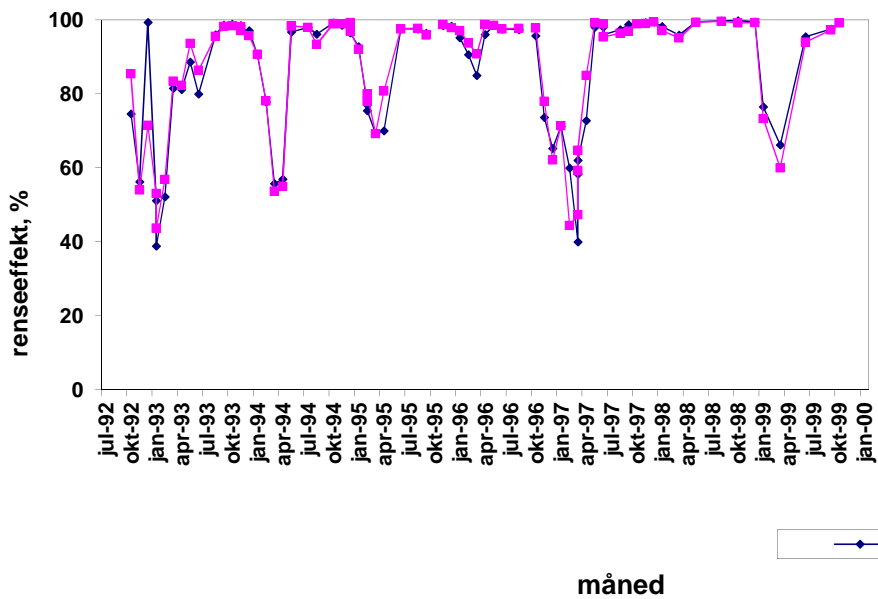
Renseeffekten for total- og filtreret jern ved et ældre etableret okkerrensingsanlæg (Hvidmose anlægget) – Renseeffekten er set over en 7 årig periode fra 1992-1999.
